Oslo

# Hovedplan vei 2022-2031

Kartlegging og planlegging av  
vedlikehold av gater og veier

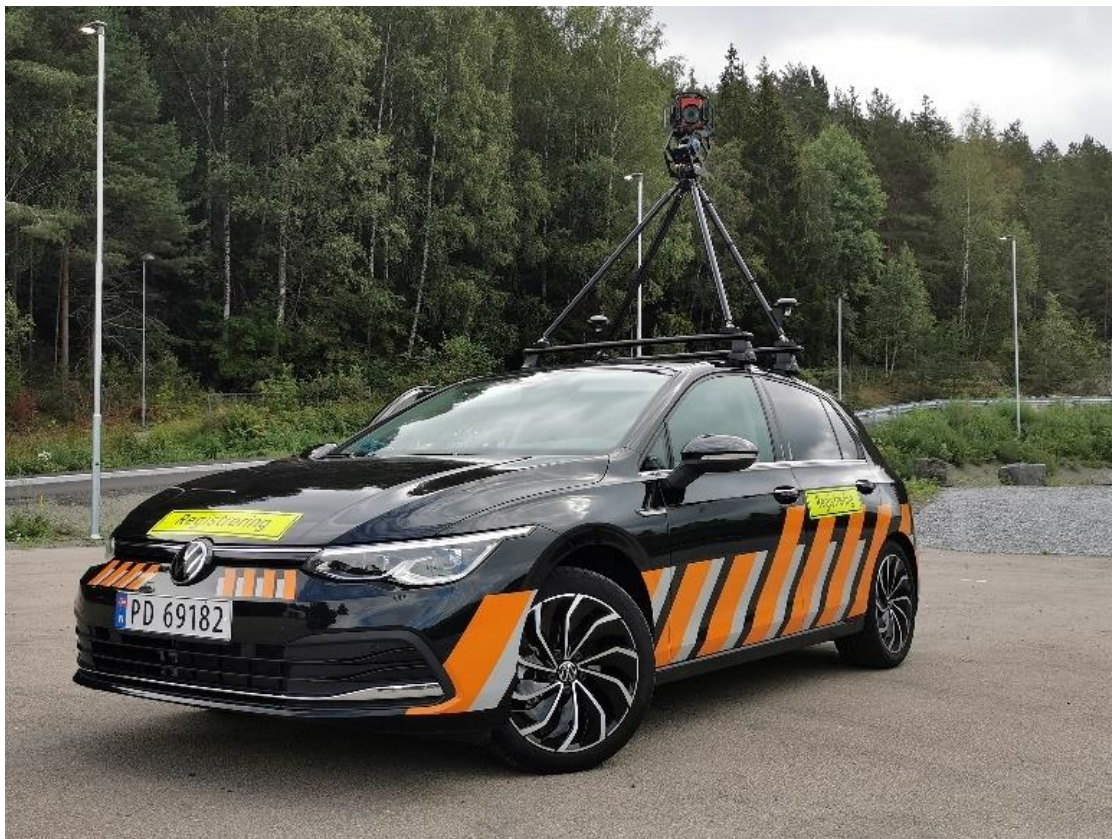
Selve fotograferingen og lidarskanningen av veinettet er gjennomført av Triona. Dette er gjort med bruk av ulikt utstyr, teknikker og programvare. En registreringsbil med påmontert lidarskanner, 360-grader kamera sammen med en høyoppløselig GNSS (GPS) med C-pos korrigerings er benyttet, se Figur 3.

Figur 3. Registreringsbil (hybrid)

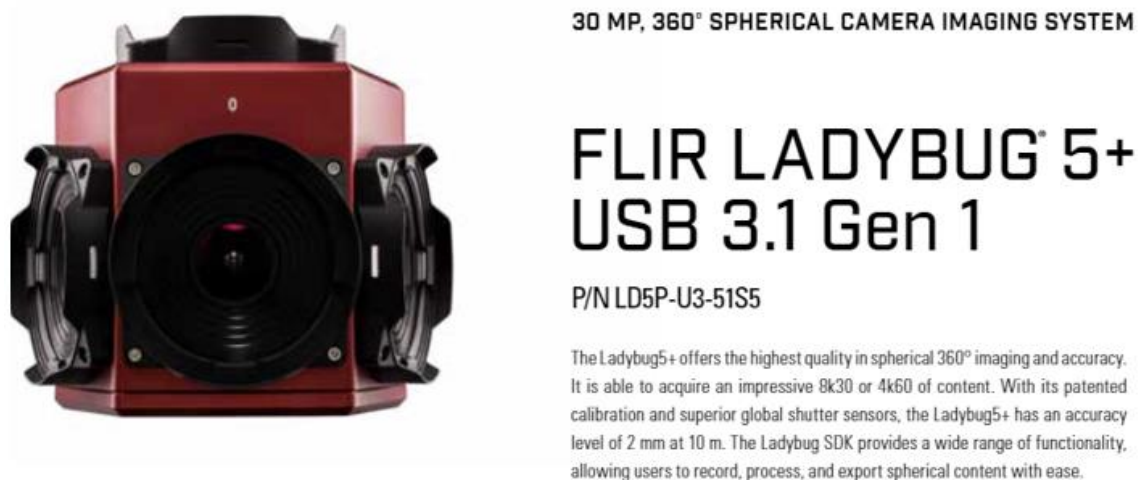
Kamerasystemet som ble brukt er FLIR LADYBUG 5+. Dette er et kameraoppsett bestående av 6 kamera (linser) som kalibreres til å levere optimale bilder på og langs veinettet og dets sideareal. Sammen med kameraet er et skanningssystem bestående av LIDAR og GNSS som gir en nøyaktig stedfesting av de enkelte bildene og identifikasjon av objektene i bildene/LIDAR.

Figur 4. Benyttet 360-graders kamerasystem

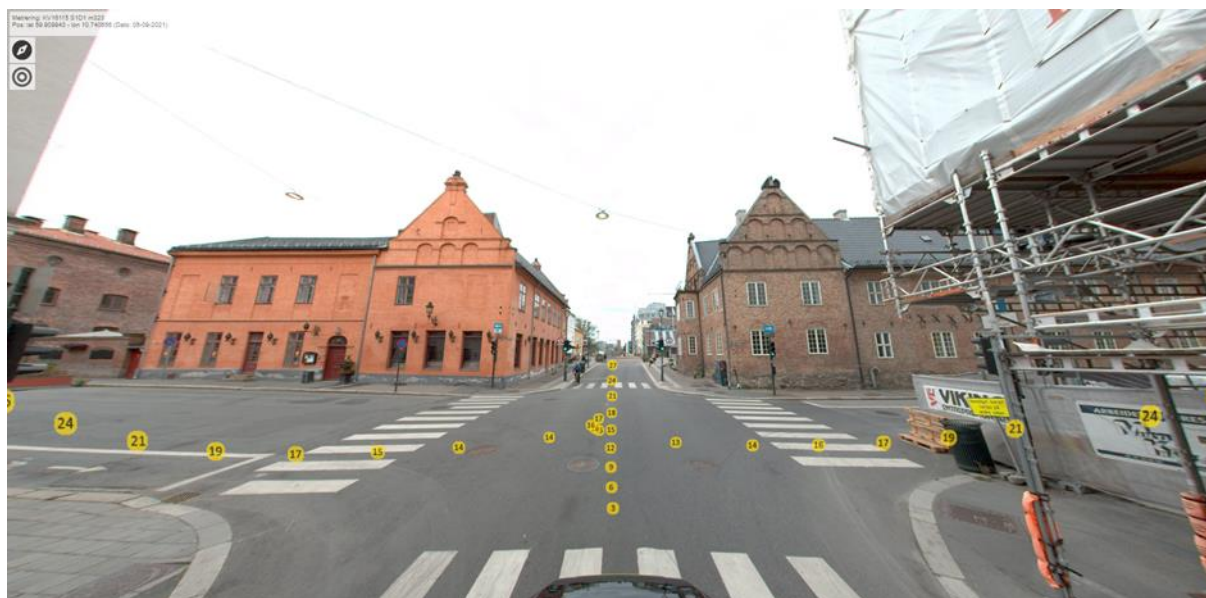
Figur 5a. Fotografering av veinettet med 360-graders veibilder

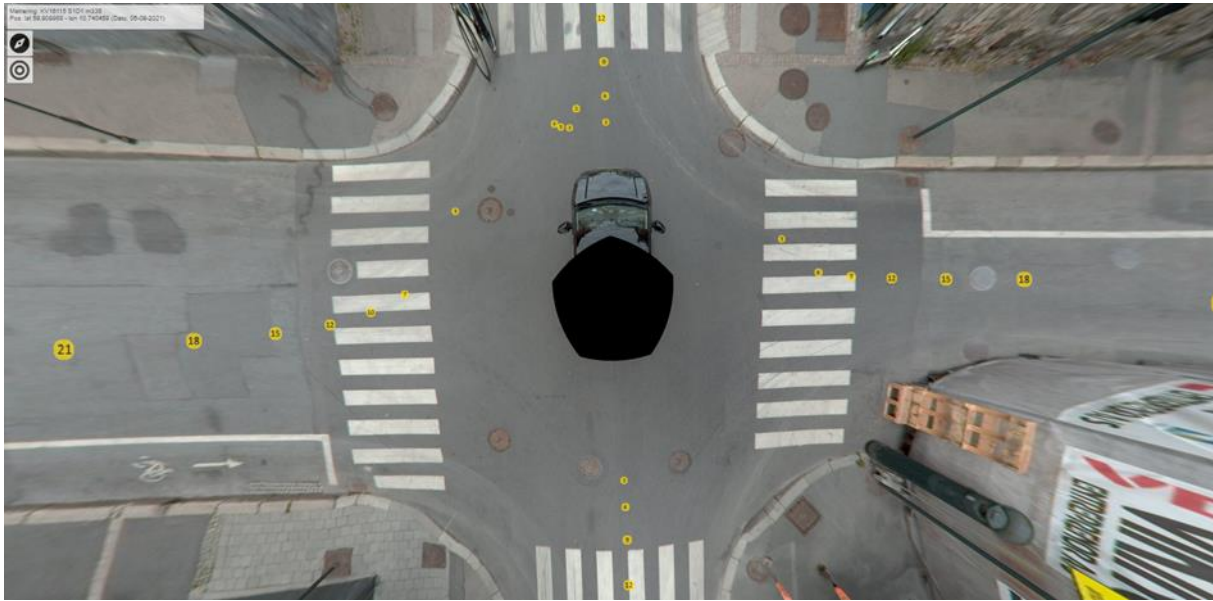
Figur 5b. Sammensatt veibilde fra ett veipunkt utfra 360-bilder og 6-linset kamera

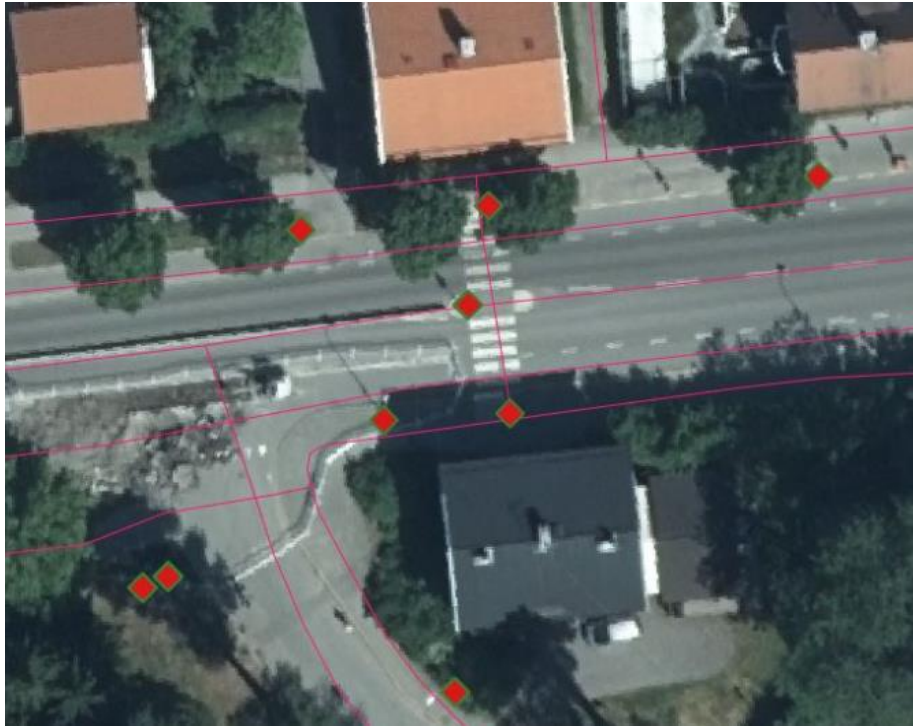
Figur 7a. Automatisk gjenkjenning av skilt. Her er posisjonen på skilt automatisk fastsatt og innmålt ved hjelp av skanning og bruk av GPS montert i registreringsbilen.

Figur 7a og 7b nedenfor viser skilt som er fanget opp automatisk med kunstig intelligens (AI), sammenlignet med virkeligheten vist i Google StreetView (bildet er ikke fra Oslo).

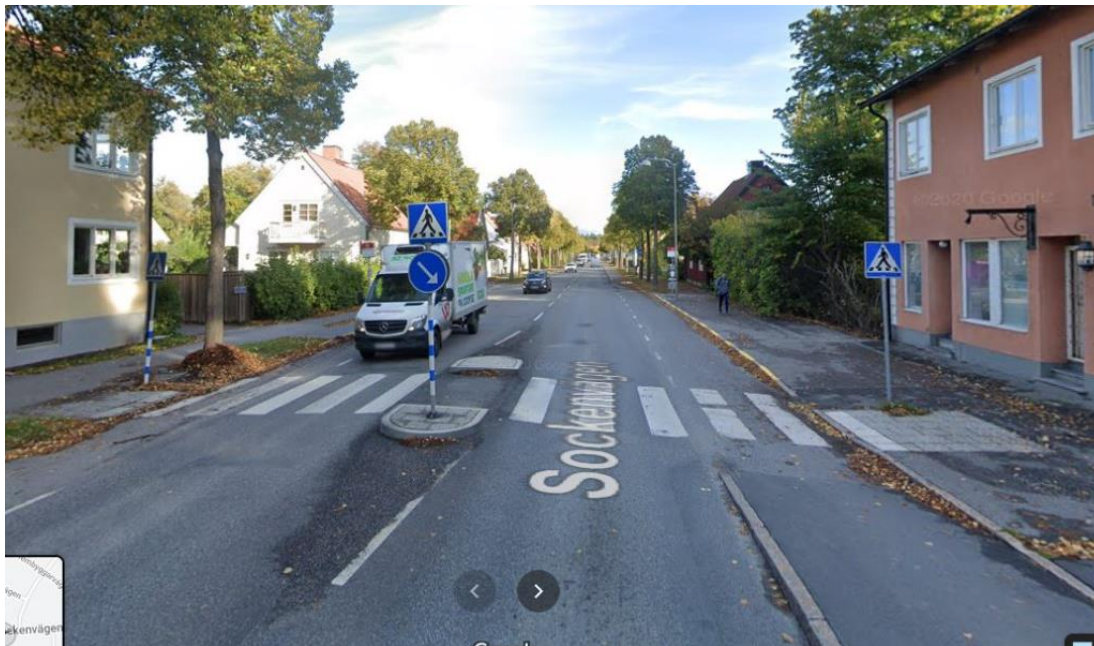
7b. Automatisk gjenkjenning av skilt. Utviklet programvare gjenkjenner hver enkelt skilttype. Sammen med kjent posisjon pr skilt (se Figur 7a) kan da skilt automatisk importeres inn i NVDB.

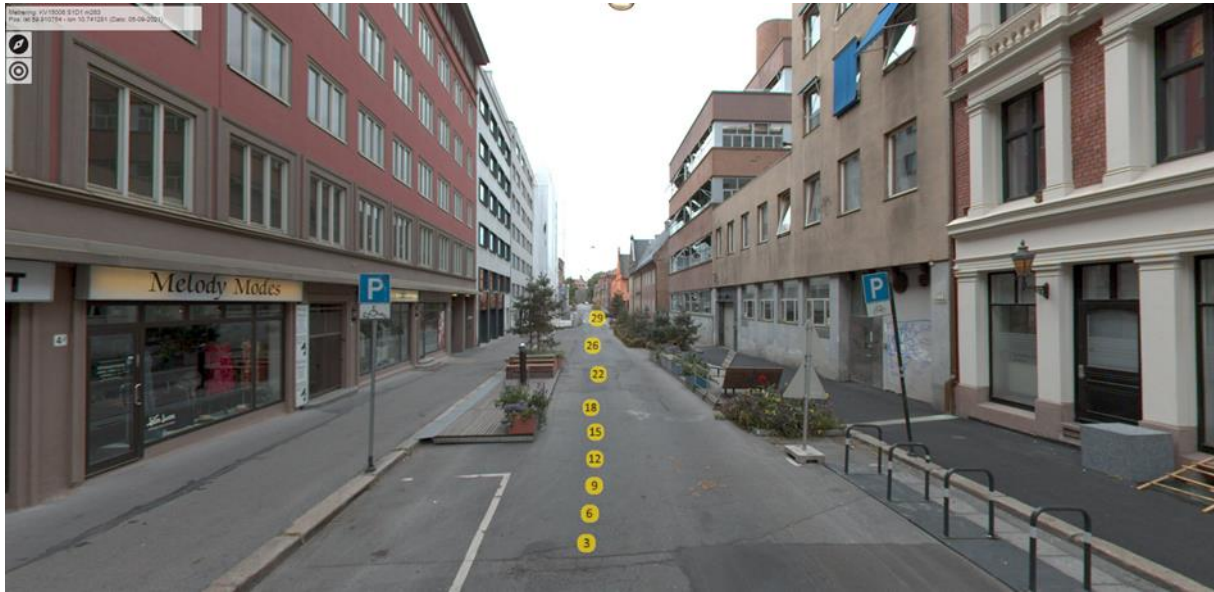
Figur 8. Etterslep skiltpunkt – registrert skjev stolpe (se skilt til høyre i bildet). Skiltet er samtidig posisjonsfestet og identifisert med riktig skiltplate og underskilt

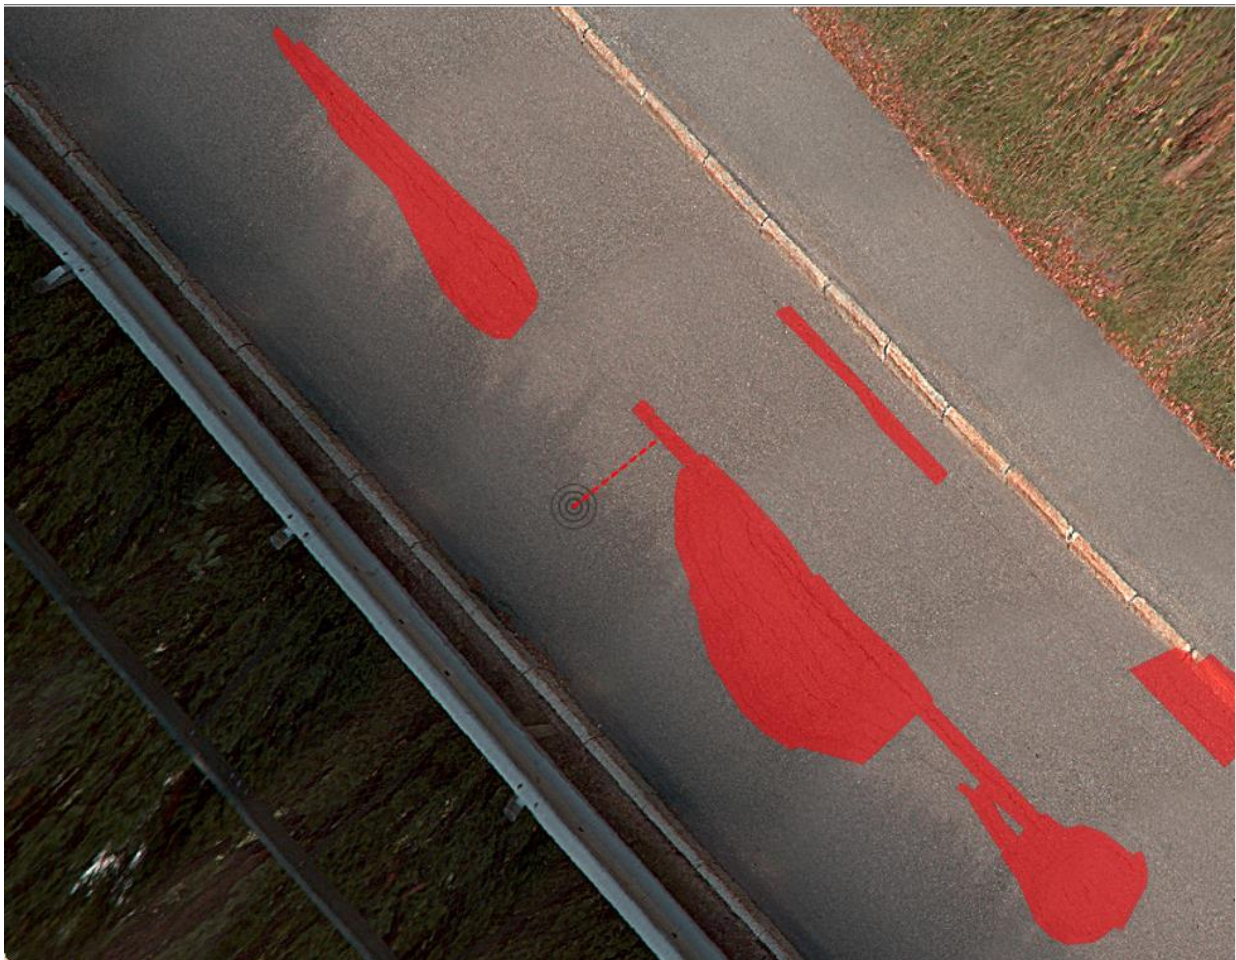
Figur 9. Her er vist lokale dekkeskader og skadet delareal som resultat av skannet vei

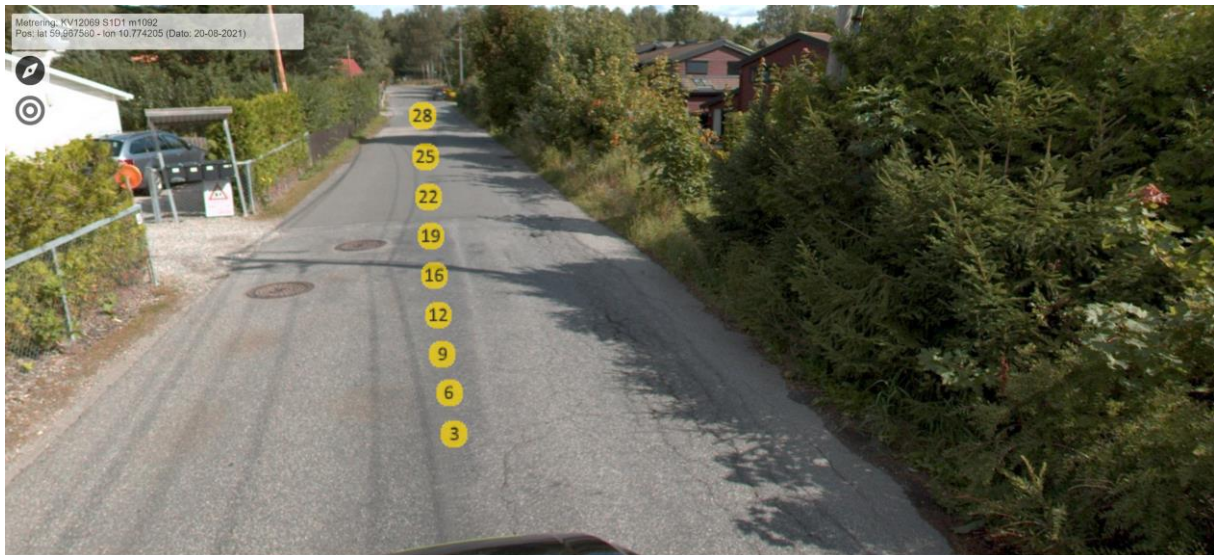
Figur 10a. 360-graders bilde i Frysjavaen nr 48A (Kv 12069). Her sees bl.a. dekkeskader langs høyre halvdel av veien.

Arealene med overnevnte skader er identifisert ved å skanne hele veinettet i forbindelse med fotograferingen av veinettet. Delarealene med skadet veidekke er automatisk detektert; areal for hver skadetype og samlet skadet delareal er automatisk beregnet innenfor hvert veisegment pr 20 løpemeters utstrekning. Dette er illustrert i figurene nedenfor.

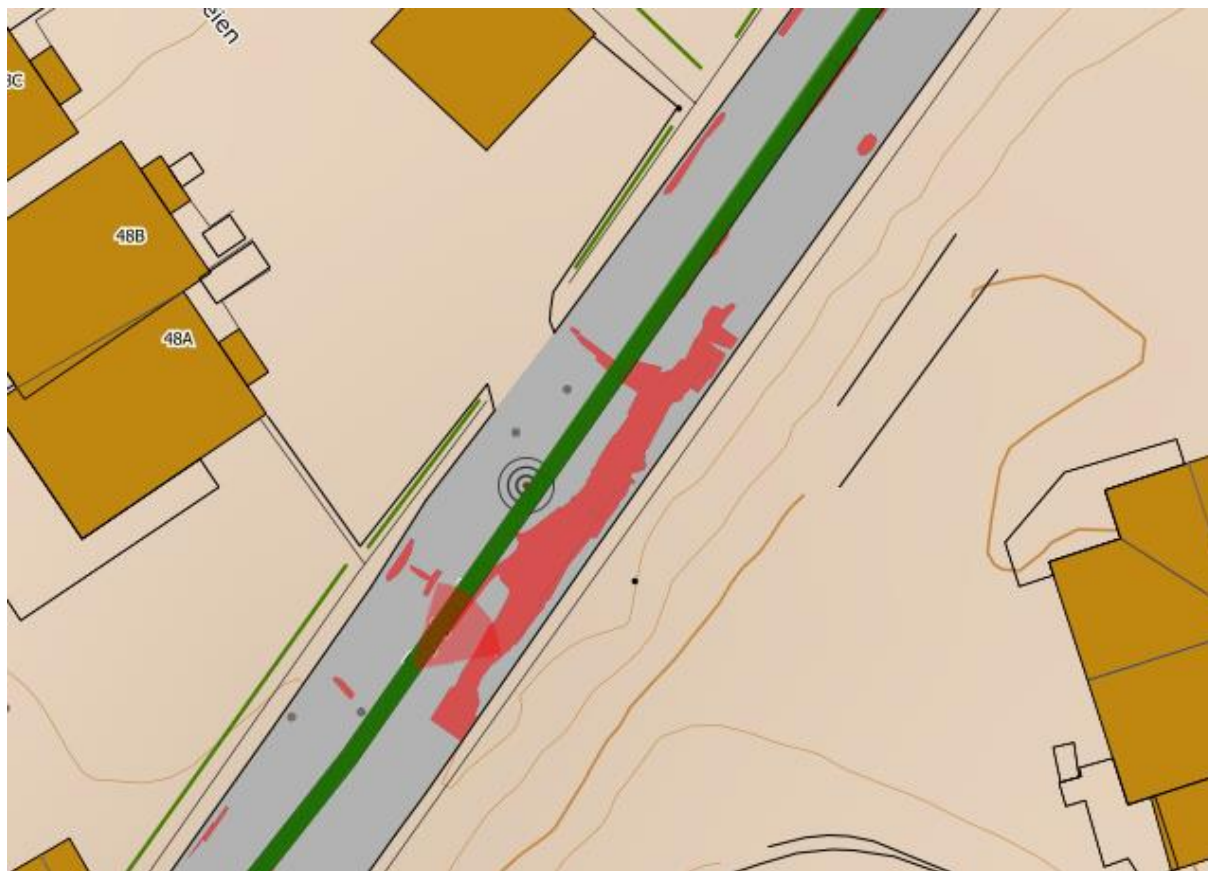
Figur 10b. Skannet dekkeskader i Frysjeveien (Kv 12069), samme veisegment som vist i figur 10a

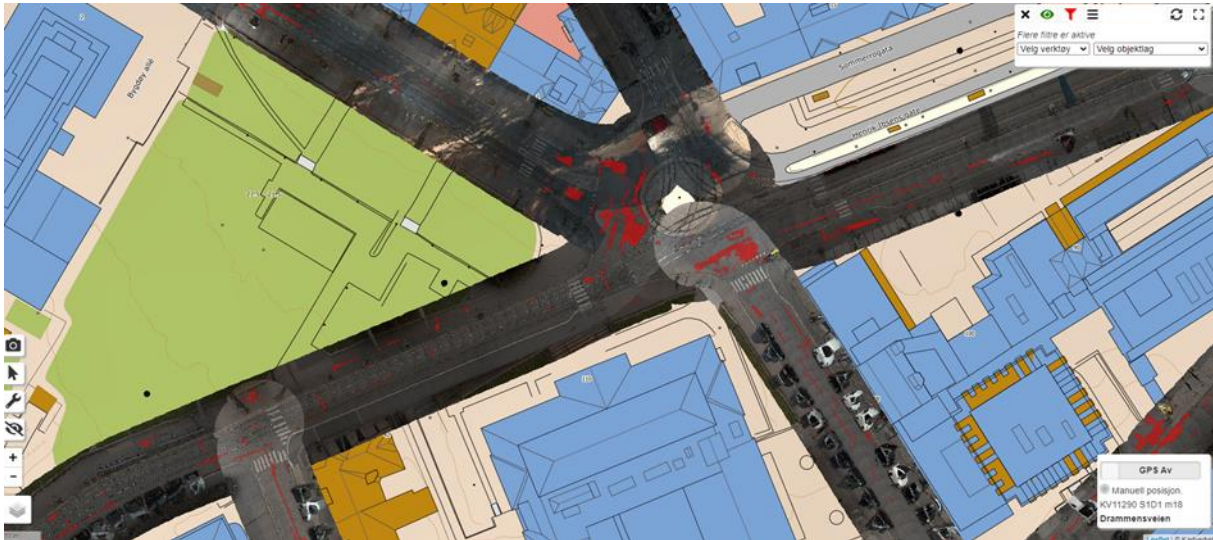
Figur 10d. Skannet veinett med dekkeskader
